Consorzio depurazione acque Mendrisio e dintorni

## **Messaggio n° 2022-2**

**Richiesta di un credito di CHF 725'000.-  
per il risanamento delle viti d'Archimede  
dell'IDA di Rancate**

Rancate, 1 settembre 2022

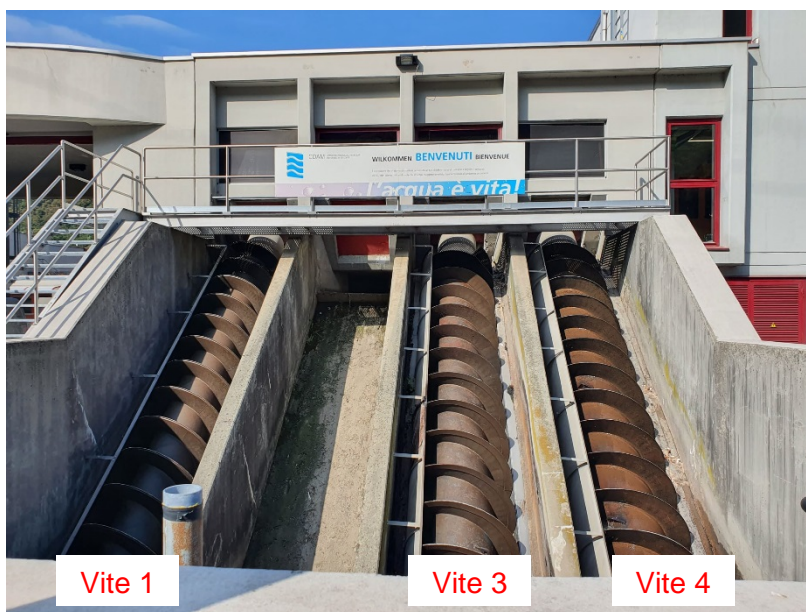
*Figura 1 – Viti sollevamento entrata IDA.*

La vite 1 è più recente delle viti 3 e 4 e fino al 2021 funzionava solo in caso di pioggia. Per queste ragioni la coclea si trova in un discreto stato di conservazione. Per garantirne la funzionalità e un'adeguata durata di vita, è comunque raccomandata la sua revisione generale. La culla di alloggiamento, in acciaio al carbonio, si trova anch'essa in un discreto stato di conservazione e pertanto non sono previsti interventi di manutenzione.

Le viti 3 e 4 si trovano in uno stato di forte usura ed essendo già state sottoposte a revisione generale, un risanamento delle stesse è sconsigliato anche perché, vista la loro età, a medio-lungo termine sussiste un rischio di rottura da stress. La loro completa sostituzione è quindi opportuna. Le culle di alloggiamento in acciaio inossidabile, posate nell'ambito dell'intervento di manutenzione eseguito nel 2000, si trovano ancora in un buono stato di conservazione e non necessitano di interventi.

- Vite 1:
  - sostituzione cuscinetto inferiore (mozzo, corpo cuscinetto, cuscinetto e diversi)
  - ricarica delle spire vite (primi 3 metri in Hardox)
  - sabbiatura completa della vite e rifacimento protezione contro corrosione (resina epossidica a 2 componenti, spessore complessivo > 350 µm)
  - revisione cuscinetto superiore
  - revisione riduttore (sostituzione cuscinetti e paraoli), in opzione sostituzione con riduttore attualmente in dotazione alla vite 3 <sup>1</sup>
  - non sono previsti interventi di adattamento del basamento in calcestruzzo

- Viti 3 e 4:
  - sostituzione cuscinetto inferiore (mozzo, corpo cuscinetto, cuscinetto e diversi), compresi piastra di fissaggio e carter di protezione
  - sostituzione vite con i primi 3 metri eseguiti in Hardox
  - sostituzione cuscinetto superiore compreso nuovo albero e relativo supporto
  - sostituzione riduttore
  - non sono previsti interventi di adattamento del basamento in calcestruzzo

Per facilitare l'estrazione delle viti si procederà alla rimozione della passerella superiore (v. *Figura 1*) che sarà riposizionata alla fine di ogni intervento. La presenza della passerella facilita l'accesso alle zone oggetto di ripristino del calcestruzzo.

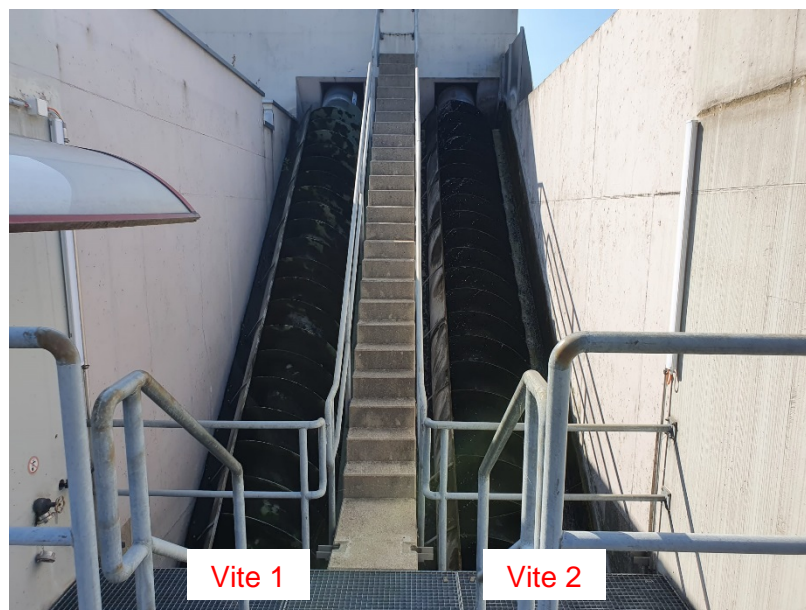
*Figura 2 – Viti sollevamento filtrazione.*

Entrambe le viti si trovano in un buono stato di conservazione, ma per garantirne l'affidabilità e la durata di vita si ritiene opportuno sottoporle ad una revisione generale.

- Viti 1 e 2:
  - sostituzione cuscinetto inferiore con tipo ECO (senza ingrassatore)
  - sabbiatura completa della vite e rifacimento protezione contro corrosione (resina epossidica a 2 componenti, spessore complessivo > 350 µm) <sup>2</sup>
  - sostituzione cuscinetto
  - revisione riduttore (sostituzione cuscinetti e paraolio) <sup>3</sup>

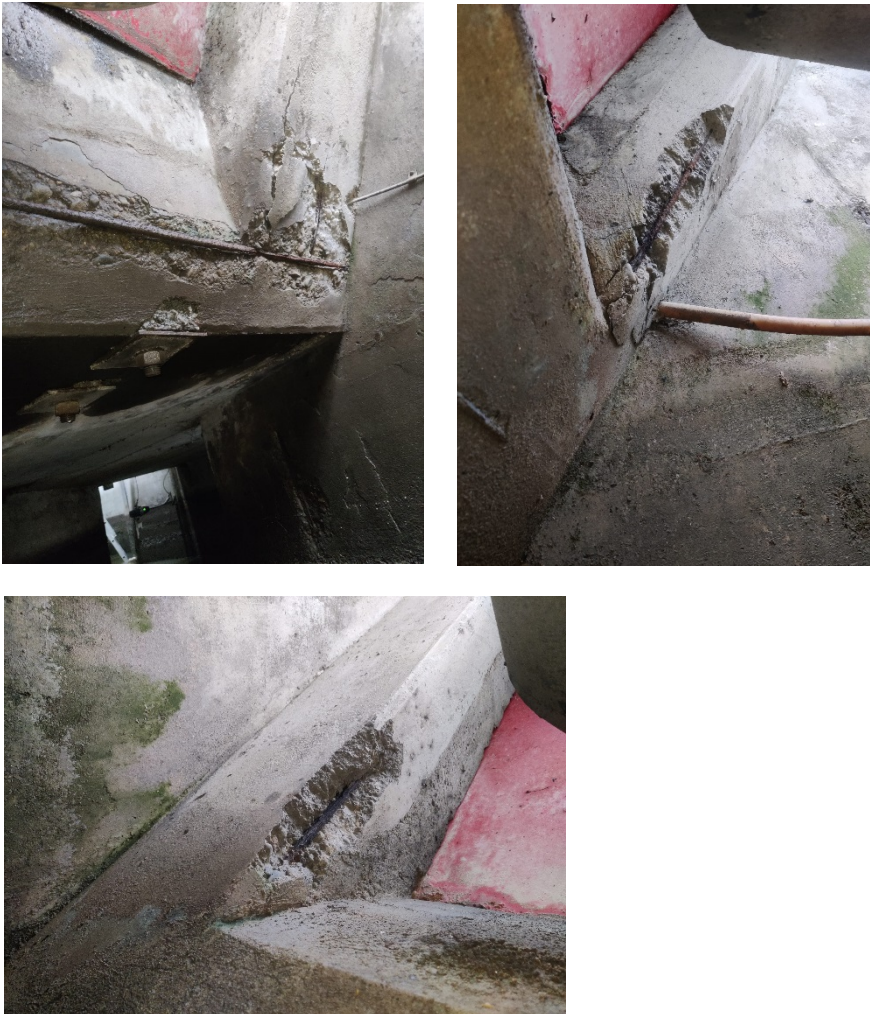
*Figura 3 – Esempi di ferri d'armatura esposti.*

- Risanamenti puntuali del calcestruzzo (v. *Figura 3*):

sono previsti interventi localizzati di ripristino del beton per garantire un adeguato copriferro nella zona superiore del pozzo viti. Questi ripristini saranno eseguiti singolarmente su ogni vite quando questa sarà assente e prevedono la messa a nudo dei ferri d'armatura a vista, la loro pulizia e protezione contro la corrosione, la riprofilatura nei punti con ferri esposti, la rasatura della zona toccata dall'intervento e la posa di due mani di vernice protettiva bi-componente a base epossidica.

Per svolgere questi risanamenti si poserà un piccolo soppalco nella parte toccata dai lavori, in modo da poter operare in sicurezza e con la presenza dei reflui nel canale a monte della stazione di sollevamento. Per consentire l'installazione in sicurezza del soppalco, la stazione di sollevamento sarà momentaneamente spenta e le acque in arrivo all'IDA stoccate temporaneamente nel bacino acque di pioggia.
