Consorzio depurazione acque Mendrisio e dintorni

R e n d i c o n t o

2017

Rancate, marzo 2018

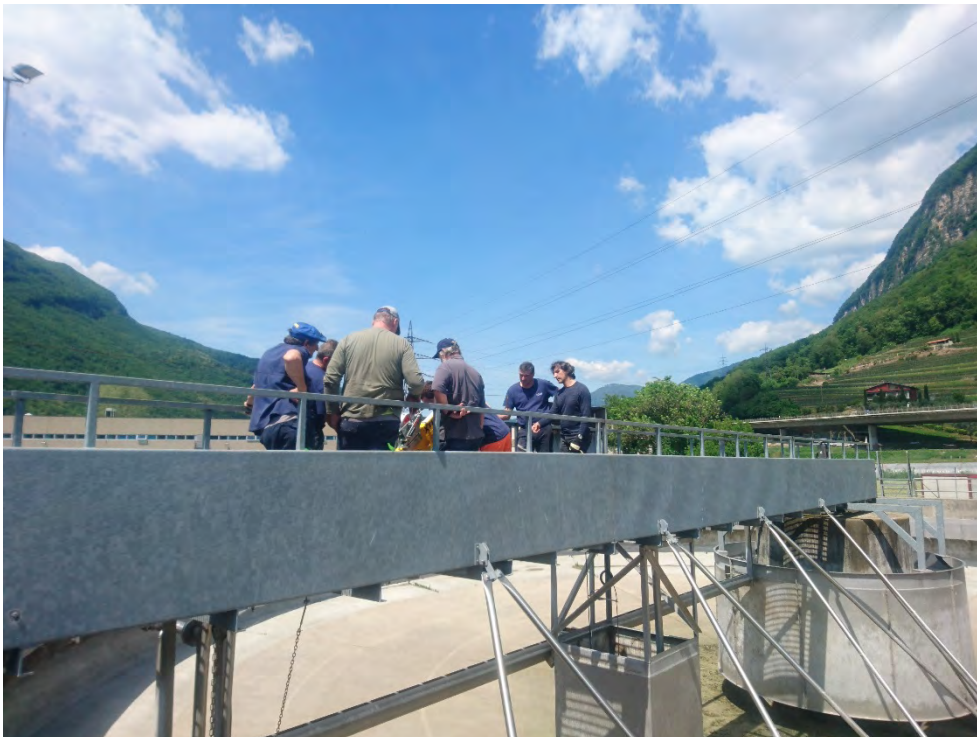
Figura 2 – Istruzione utilizzo ausili accesso vasche.

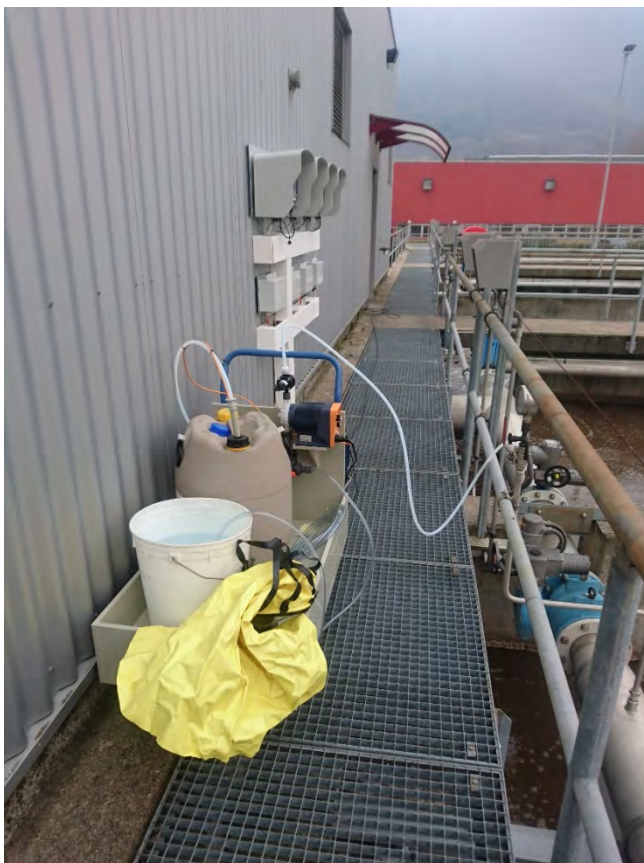
Figura 3 – Carrello e DPI per acido formico (decalcificazione biologica).

- formazione (vedi Tabella 1)
- introduzione nuovi collaboratori
- controlli: simulazione panne elettrica, termografia quadri, scale portatili e bobine
- direttiva per aziende esterne
- rapporto At-Ex
- migliorie alle stazioni esterne (scale, cancelli)
- piano chiusura (manufatti esterni + IDA)
- estintori: inventario, controllo, posa su furgoni
- attrezzature: torce, salvagenti, scala per benne grigliato, carrello e DPI acido formico
- nuovo accesso alle viti di sollevamento

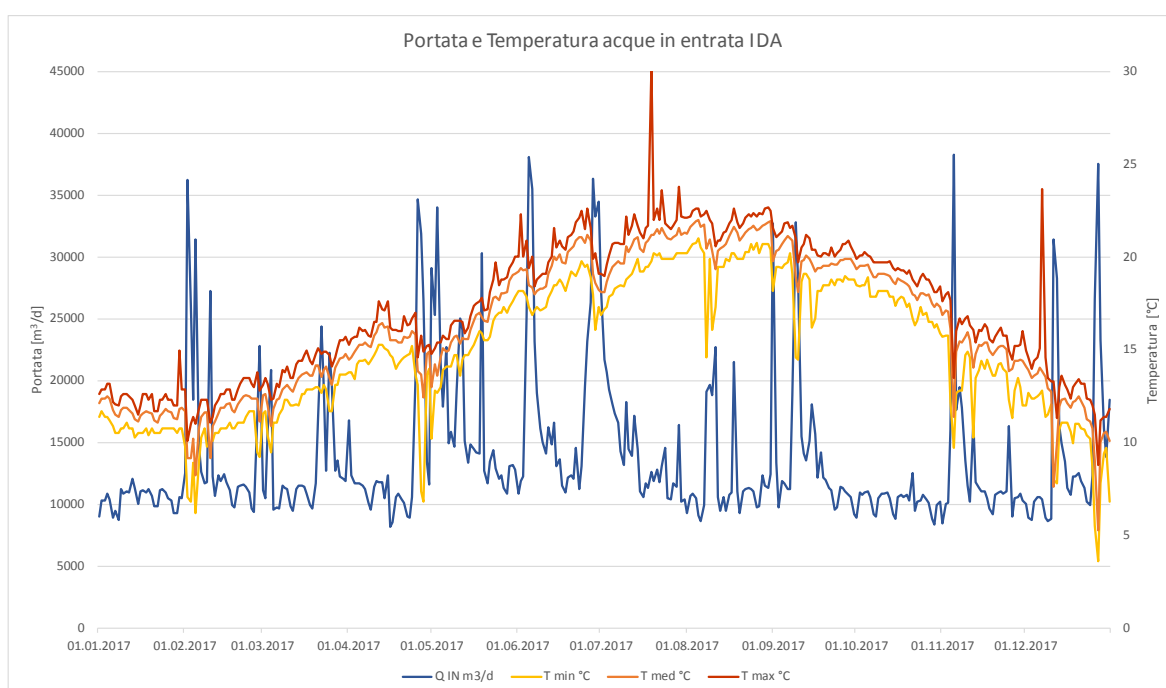
Figura 8 - Portata e temperatura delle acque in ingresso all'IDA Rancate.

Il grafico evidenzia anche la correlazione tra l'aumento delle portate dovute agli eventi meteorici (picchi della curva blu) e il calo della temperatura del refluo in ingresso, mostrando l'effetto della diluizione sulle acque luride.

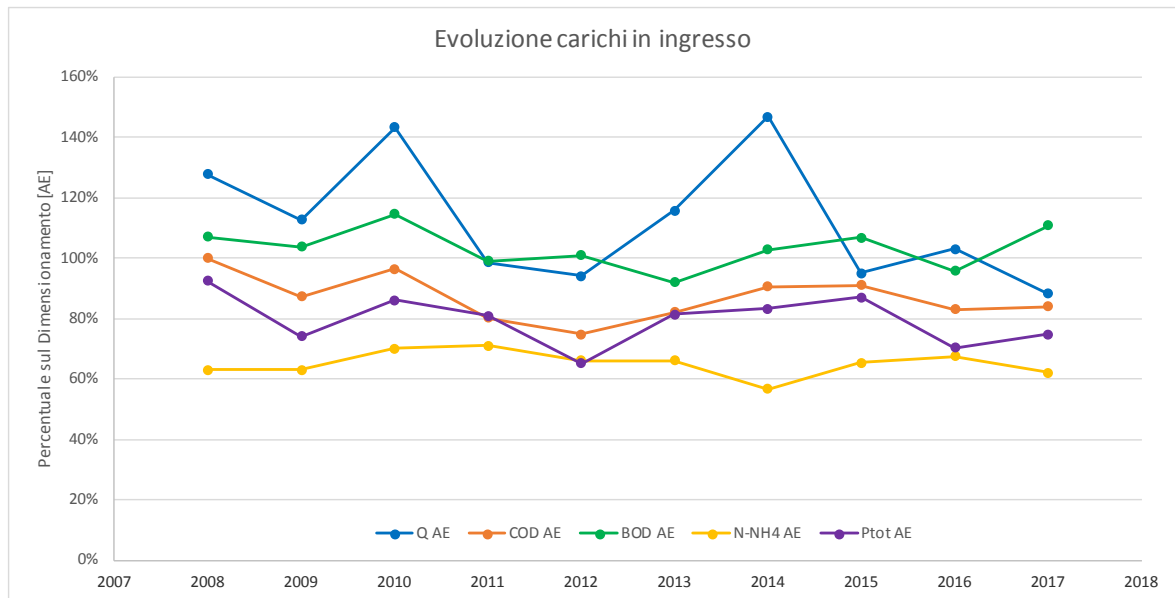
Figura 9 - Evoluzione dei carichi in ingresso all'IDA rispetto ai valori di progetto.

I risultati mostrano un discreto sotto-carico in ingresso rispetto al progetto, con valori reali in entrata sempre inferiori al 100%.

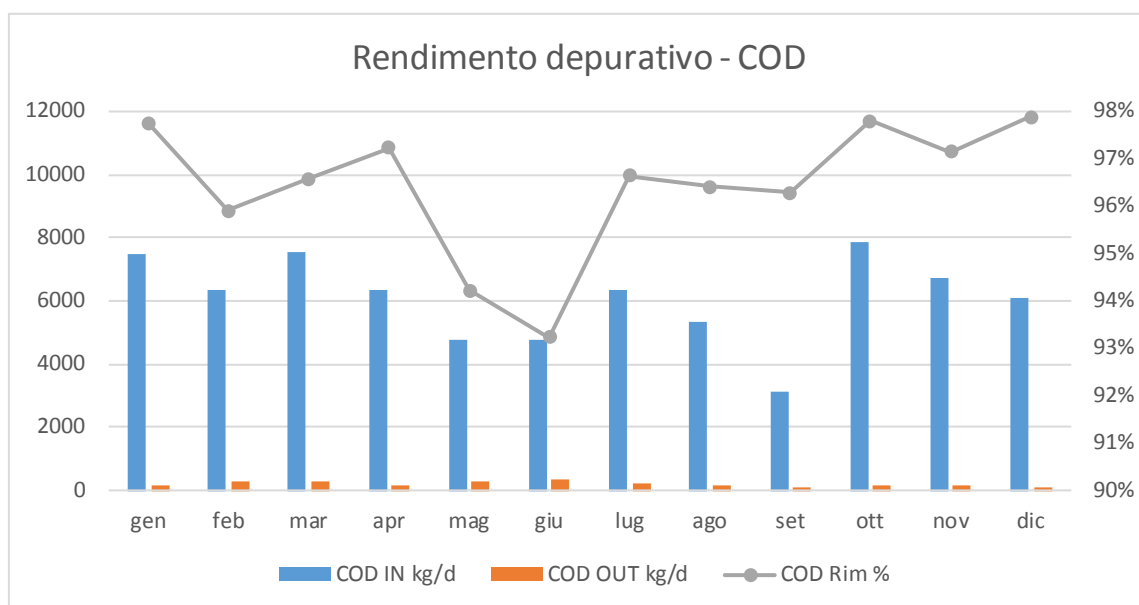
Figura 10 - Carichi e rendimenti depurativi: COD.

Per i due parametri generici legati alla stima della materia organica, COD e BOD₅, i risultati della depurazione sono consistenti (94-98% per COD e >98% per BOD₅).

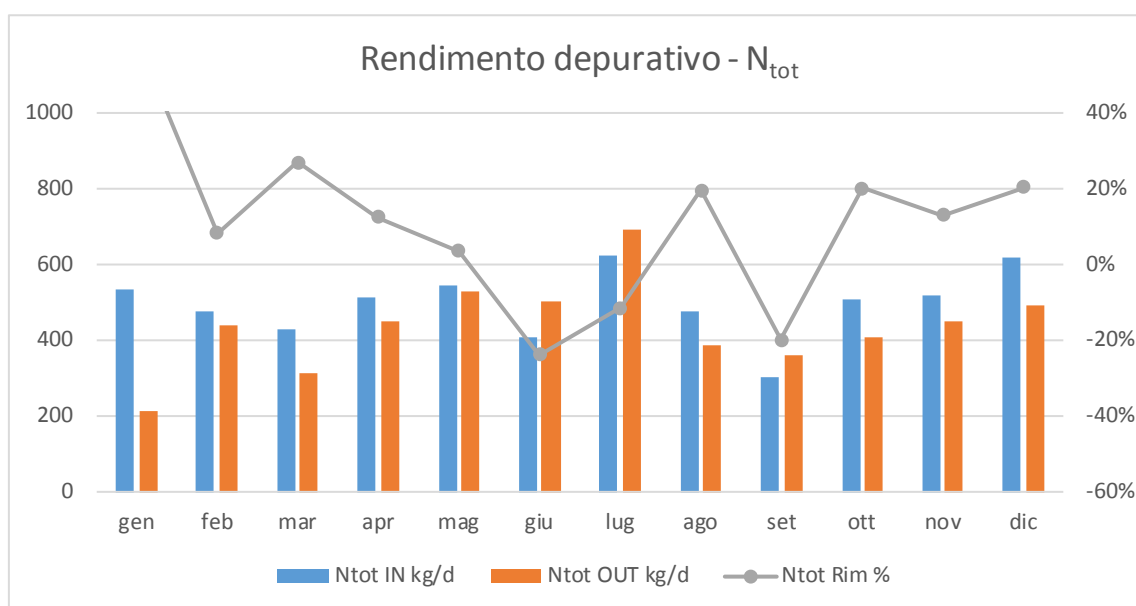
Figura 12 - Carichi e rendimenti depurativi: N_{tot} .

Dal grafico seguente risulta che la rimozione dell'azoto totale è nulla. Ciò è connesso con i risultati riportati nelle successive figure, relative alle altre forme azotate: si tratta di un sostanziale trasformazione dall'azoto ammoniacale all'azoto nitrico, giustificato e motivato dal fatto che attualmente il depuratore non è soggetto a limiti allo scarico per i nitrati (NO_3).

Di conseguenza a livello complessivo l'impianto non opera un abbattimento dell'azoto, ma lo trasforma tutto in nitrato.

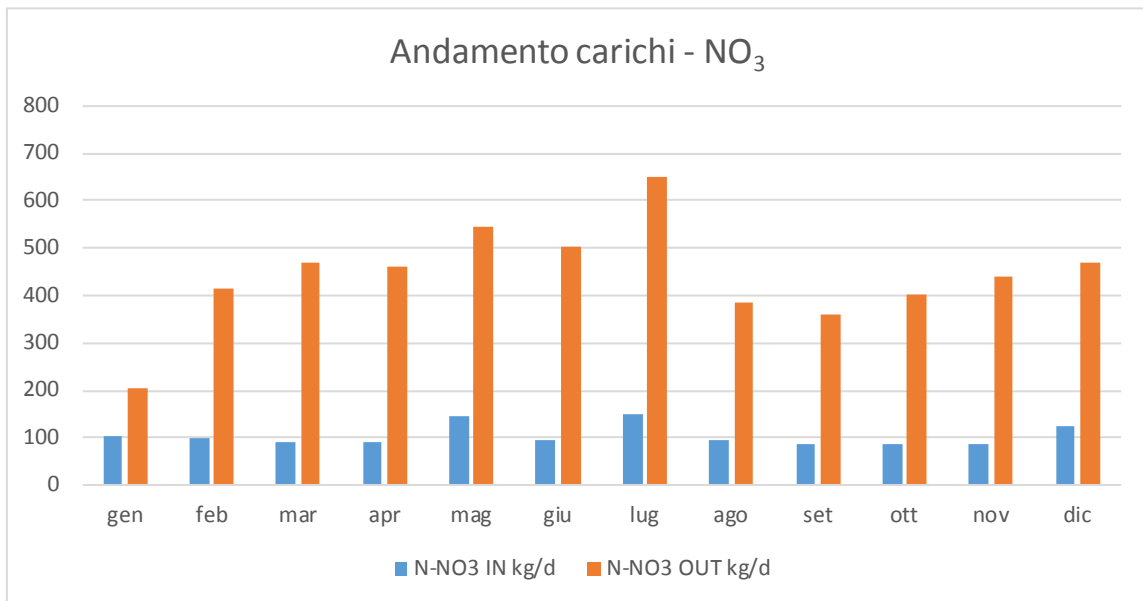
Figura 13 - Andamento carichi: NO₃.

Per quanto riguarda i nitrati (NO_3 , Figura 13), si precisa che buona parte del carico entrante è dovuto agli scarichi industriali della ditta ARGOR, la quale produce reflui concentrati caratterizzati da valori di azoto nitrico attorno a 20-30 g/l, ossia quattro ordini di grandezza superiori ai valori standard di un refluo civile, che di norma può presentare alcuni mg/l.

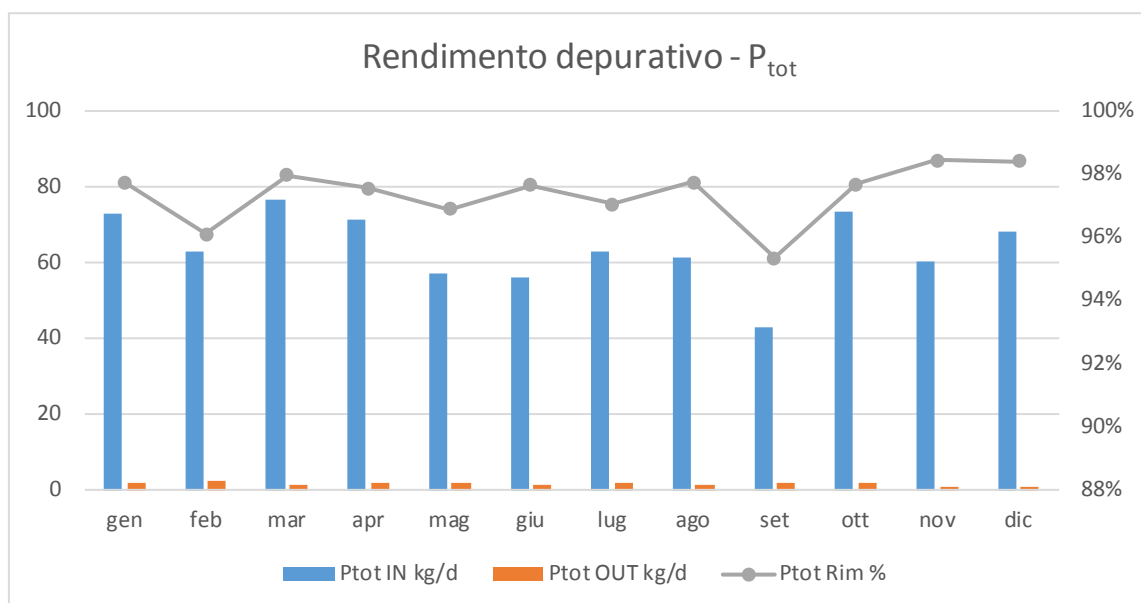
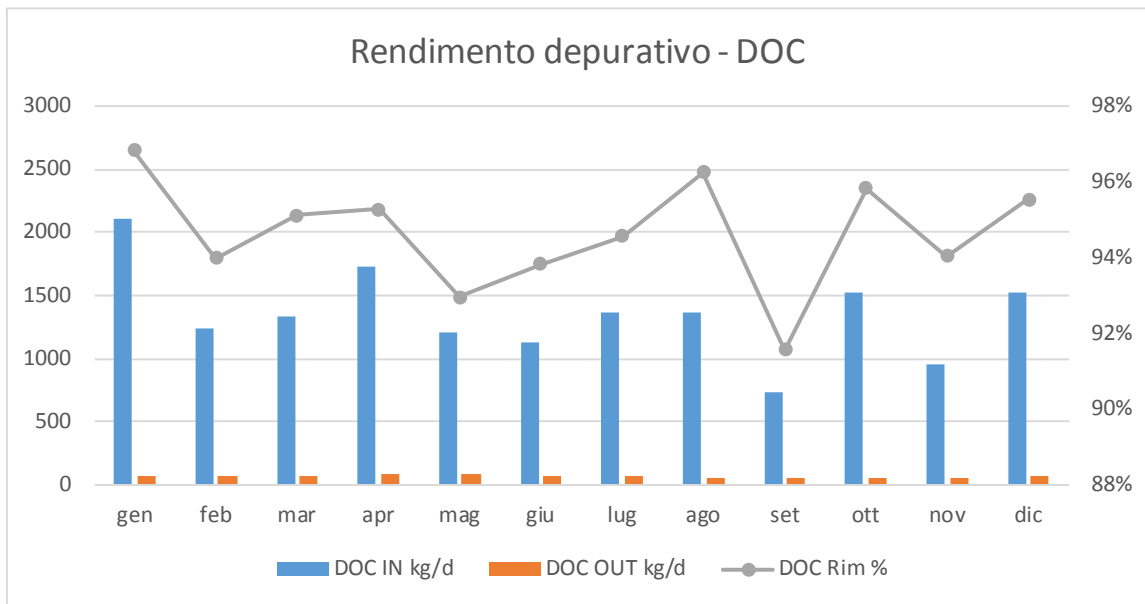
Gli ultimi tre parametri (SS, P_{tot} e DOC) mostrano ottimi andamenti, sia come carichi finali in uscita che come percentuali di rimozione raggiunte (rispettivamente 97-99%, 96-98% e 92-96%).

Figura 16 - Carichi e rendimenti depurativi: SS.

Figura 17 - Carichi e rendimenti depurativi: P_{tot} .

Figura 18 - Carichi e rendimenti depurativi: DOC.

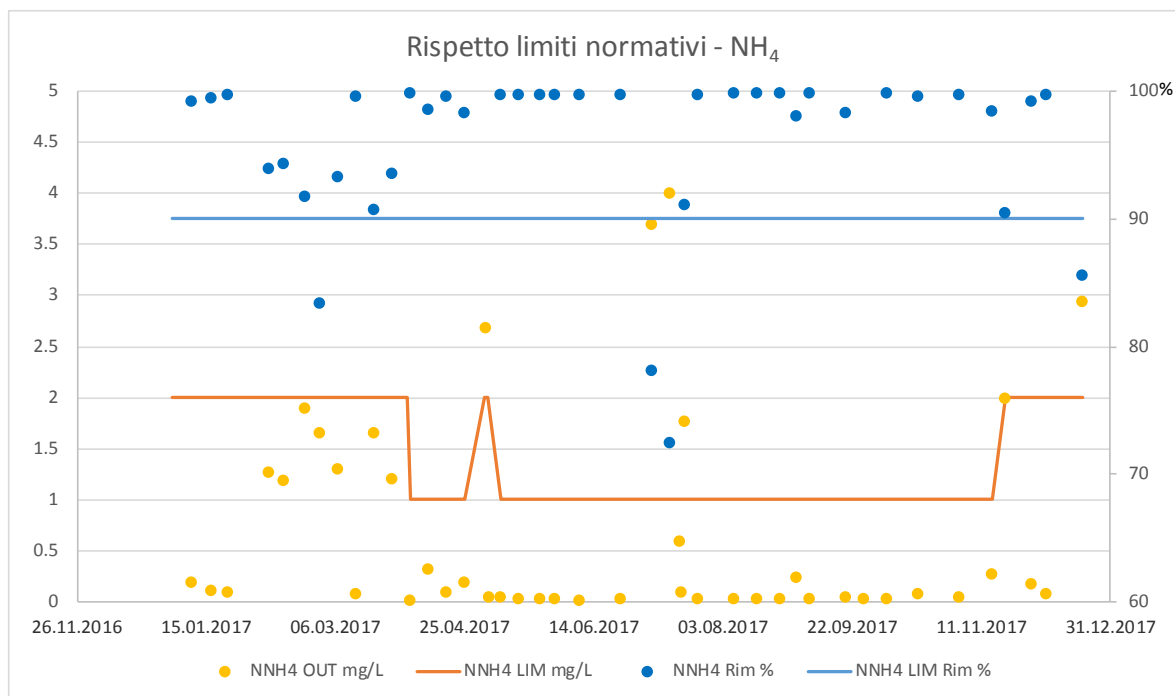
Figura 23 - Rispetto dei limiti normativi (concentrazioni e livelli di abbattimento): NH_4 .

L'andamento del limite allo scarico per la concentrazione dello ione ammonio (NH_4^+) è funzione dalla temperatura del refluo in esame e varia da 1 mg/L N (per $T > 15^\circ\text{C}$) a 2 mg/L N (per $T < 15^\circ\text{C}$), in linea con quanto richiesto in maniera specifica all'IDA da parte del Cantone.

Di conseguenza, l'impianto è stato costantemente in grado di garantire il rispetto delle concentrazioni di ammonio in uscita, salvo in un caso in cui si è registrato un valore superiore al limite previsto. Nel periodo estivo, in corrispondenza del limite di 1 mg/L, sono stati registrati 4 superamenti del limite. In concomitanza con questi eventi la percentuale di abbattimento dell'ammonio ha registrato una sensibile riduzione, scendendo al di sotto del valore di riferimento (90%).

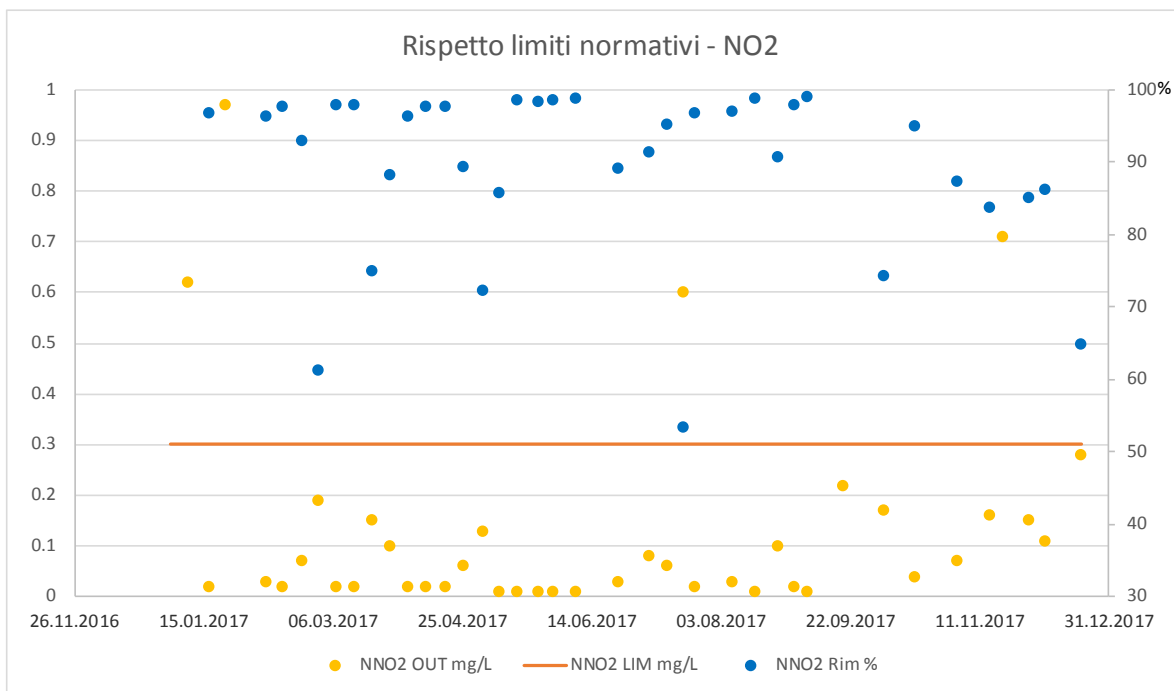
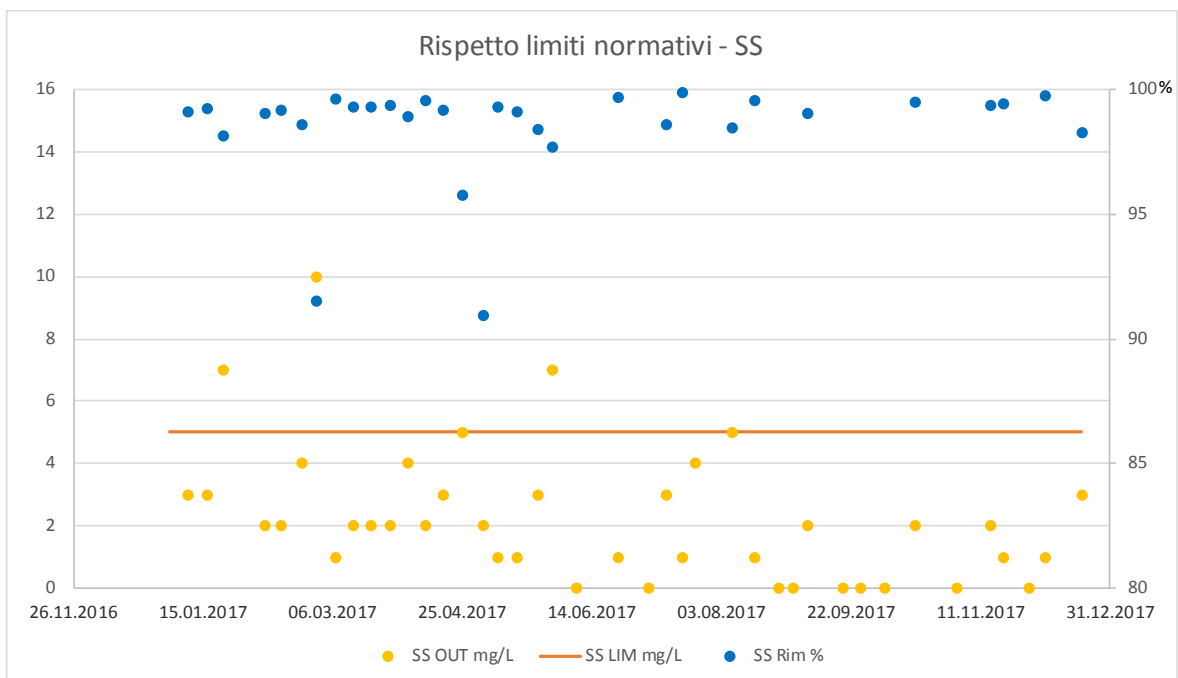
Come già riscontrato nel 2016, nitriti e materiale in sospensione risultano essere i due parametri critici. I risultati di Figura 24 evidenziano infatti 3 superamenti per NO_2 , seppur il limite di legge sia indicativo, e 3 per SS. Se per i nitriti tali superamenti coincidono con un calo netto della resa di rimozione (sofferenza IDA), così non è per SS, che ha registrato scarichi anomali anche a fronte di buone efficienze (probabili picchi in ingresso).

Figura 24 - Rispetto dei limiti indicativi (concentrazioni e livelli di abbattimento): NO₂

Figura 25 - Rispetto dei limiti normativi (concentrazioni e livelli di abbattimento): SS.

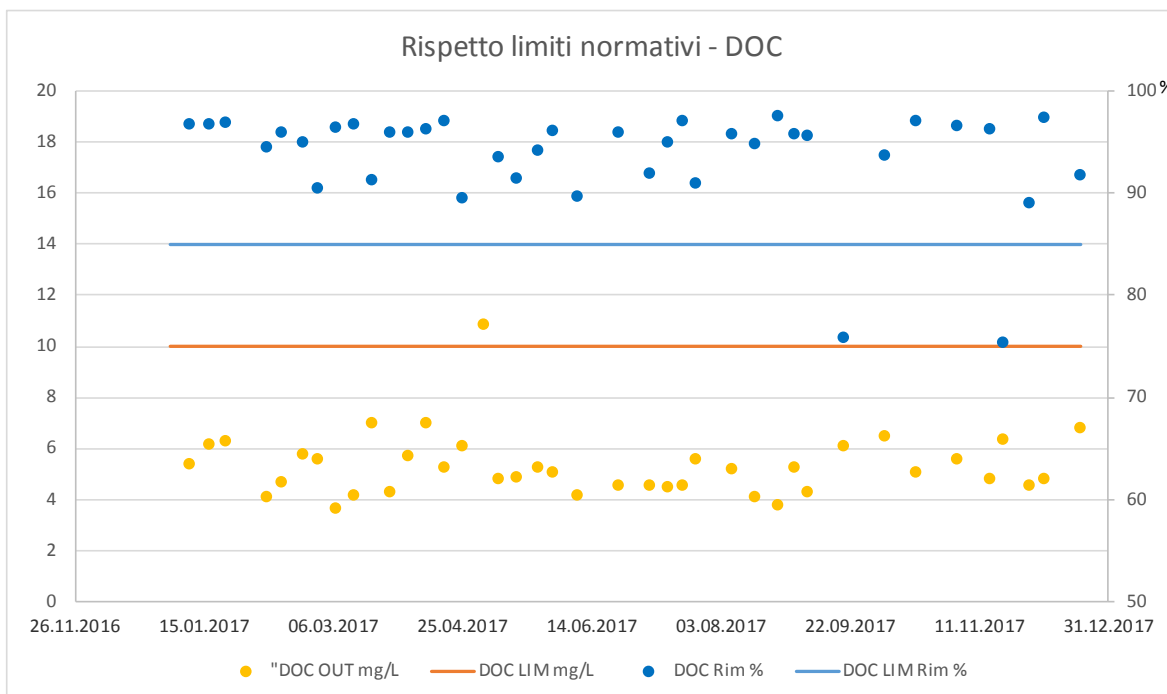
Figura 27 - Rispetto dei limiti normativi (concentrazioni e livelli di abbattimento): DOC.

Per il carbonio organico disciolto (DOC) il monitoraggio mostra 1 superamento del limite di 10 mg/L e 2 percentuali di rimozione inferiori al valore di 85% (Figura 27).

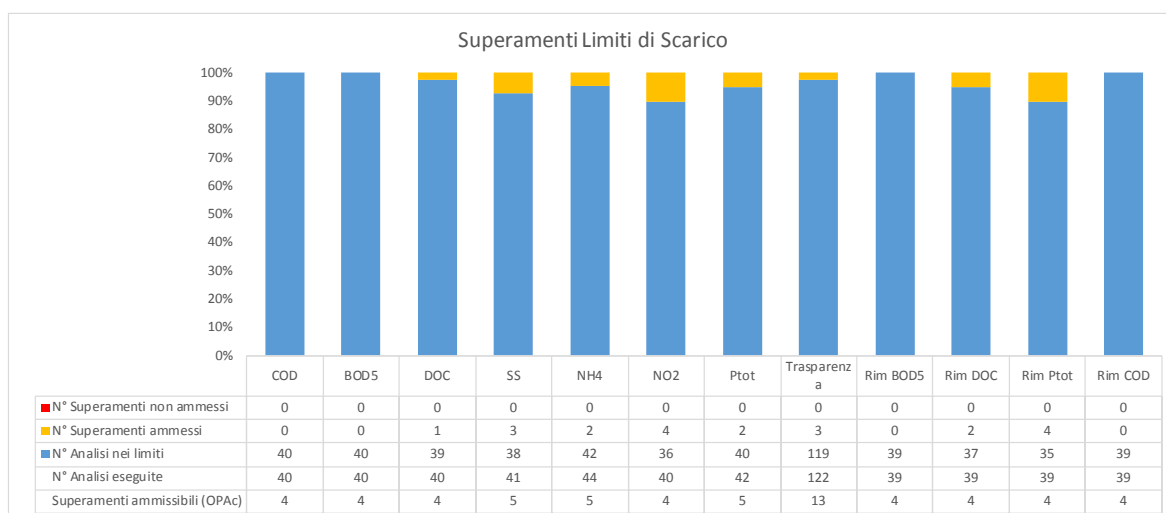
Figura 29 - Numero di analisi e superamenti dei limiti per ogni parametro monitorato.

Il seguente grafico mostra il numero di superamenti riscontrati per ogni parametro monitorato in impianto, con distinzione tra superamenti “ammessi” e “non ammessi” e indicazione del peso percentuale dei suddetti superamenti sul numero totale delle analisi svolte nell’arco dell’anno.

Non si sono registrati superamenti non ammissibili nell’arco dell’anno. Complessivamente i superamenti dei limiti imposti, ma ammessi dalla normativa, risultano 21 (in oca nel grafico).

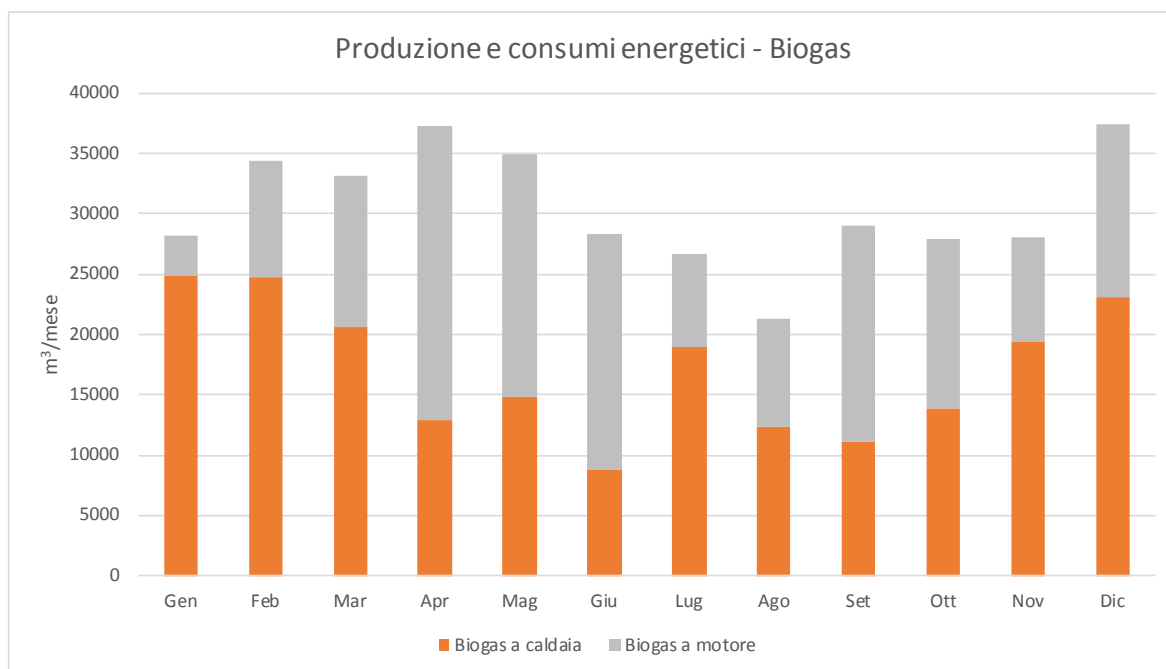
Figura 30 - Produzione e utilizzo mensile del biogas.

Contrariamente all'anno scorso, si nota come nel mese di dicembre vi sia un incremento della produzione complessiva di biogas. Si segnala che il valore di gas bruciato in caldaia non è stato correttamente registrato nel mese di gennaio e partì dal 27 settembre al 26 novembre 2017 per un problema al misuratore, pertanto tale dato è stato ricostruito a posteriori, ipotizzando cautelativamente una produzione giornaliera di 900 m³/d.

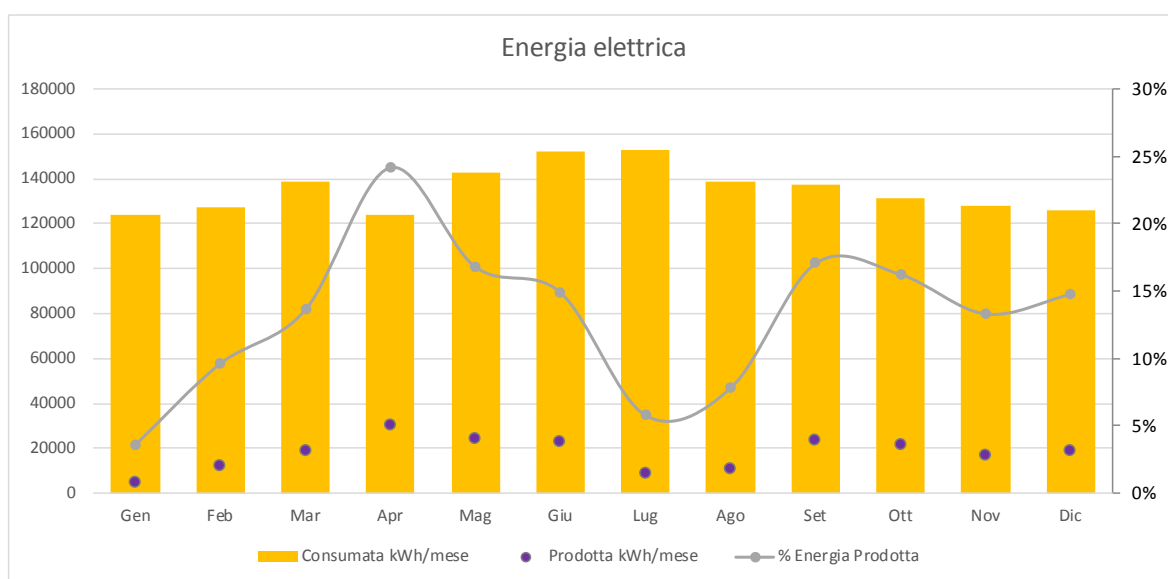
Figura 33 - Consumo e produzione mensile di energia elettrica.

In Figura 33 sono riportati i dati mensili dell'energia elettrica consumata dall'IDA e la quota della stessa prodotta internamente dall'impianto, in forma assoluta e percentuale sul totale.

L'energia auto-prodotta sul totale annuo è risultata pari a 212'768 kWh e corrisponde al 13% dei consumi (elettricità prodotta / elettricità consumata), valore inferiore rispetto al 16% del 2016. Positivo è il dato di consumo totale di elettricità, che per il 2017 ha fatto registrare un leggero calo (da 1'683'188 kWh/a del 2016 a 1'624'167 kWh/a).

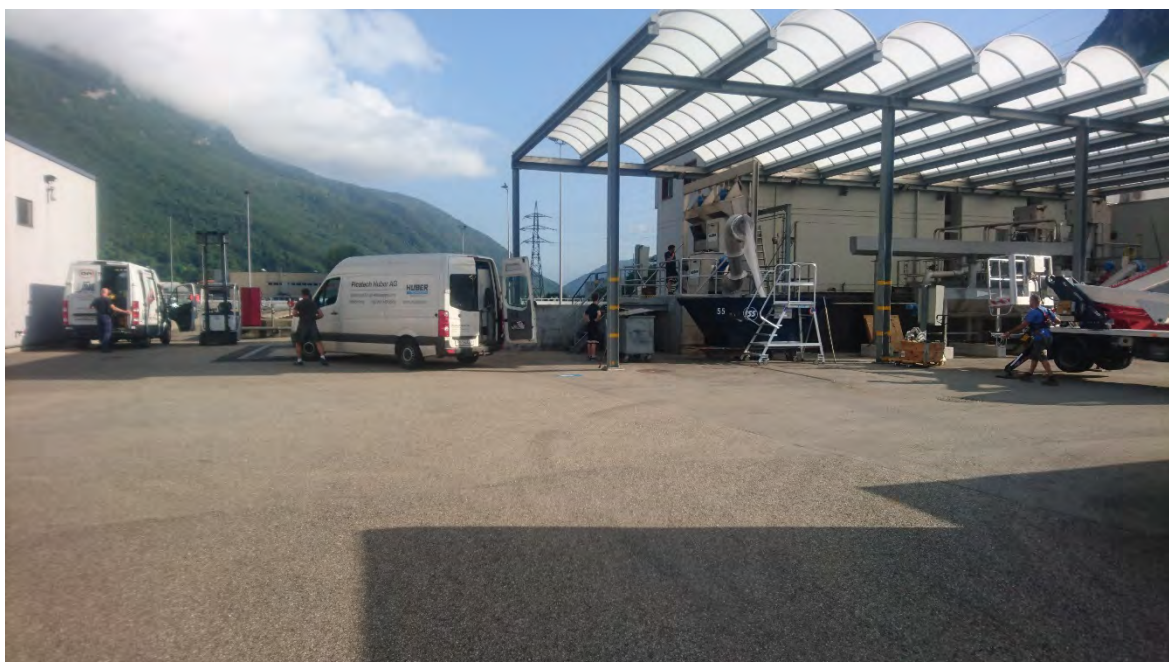
Figura 37 – Manutenzioni varie.

Nell'anno 2017, oltre ai normali e periodici lavori, sono stati svolti i seguenti principali lavori di manutenzione:

- pulizia del digestore primario 1
- pulizia vasca di biologia 4
- sostituzione compressore bacino di contatto filtrazione
- sostituzione inverter: centrifuga, soffiante dissabbiatore e vite di sollevamento entrata

- ispessitore fango di supero: sostituzione cestello e modifica tubazione di scarico acqua
- giunti: rifacimento giunto filtro a sabbia n°3, riparazione giunto canale entrata, eliminata infiltrazione in sedimentatore 1, rifacimento giunto canale uscita bacino acque piovane

- esame stato viti di sollevamento (entrata + filtrazione)
- sostituzione riduttore e coclea centrifuga
- modifica accesso alle viti di sollevamento entrata IDA
