Consorzio depurazione acque Mendrisio e dintorni

## **Messaggio n° 2018-6**

**Richiesta di un credito quadro  
di CHF 1'250'000.- per il rinnovo  
apparecchiature elettromeccaniche  
per il periodo 2019-2022**

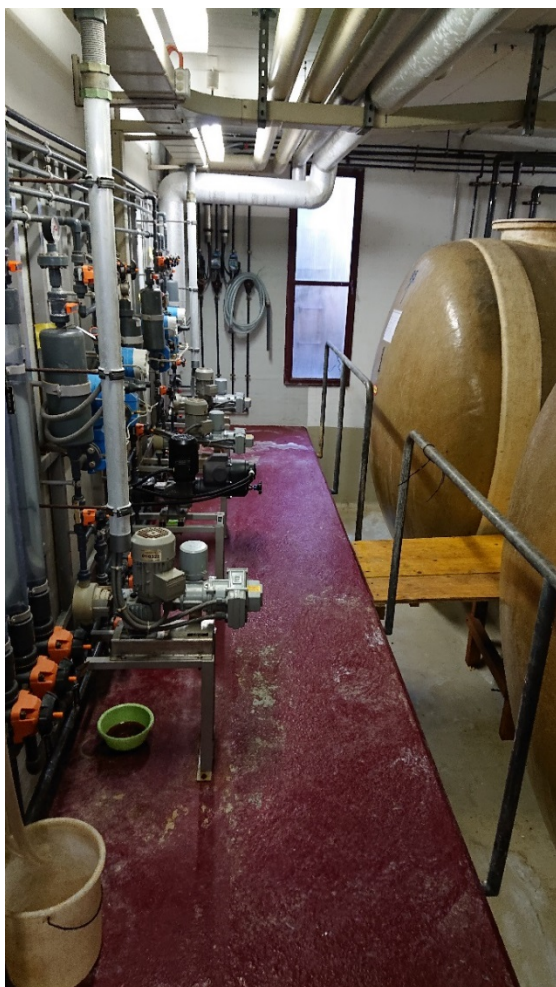
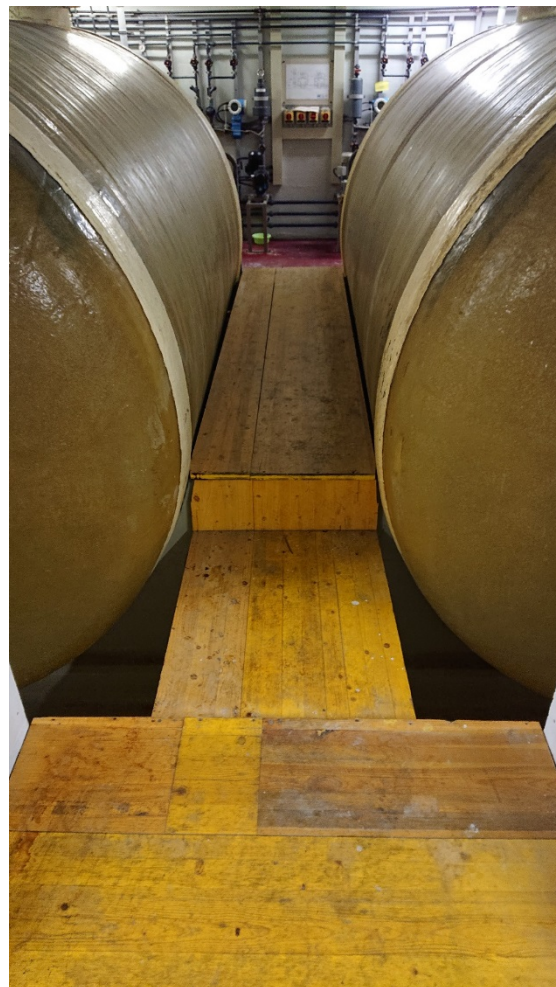
*Figura 1 – Stazione dosaggio flocculanti.*

I parapetti, il pavimento rialzato e gli accessi ai tank devono essere rifatti e messi a norma: in particolare il pavimento, realizzato con elementi lignei, presenta delle aperture (v. Figura 1).

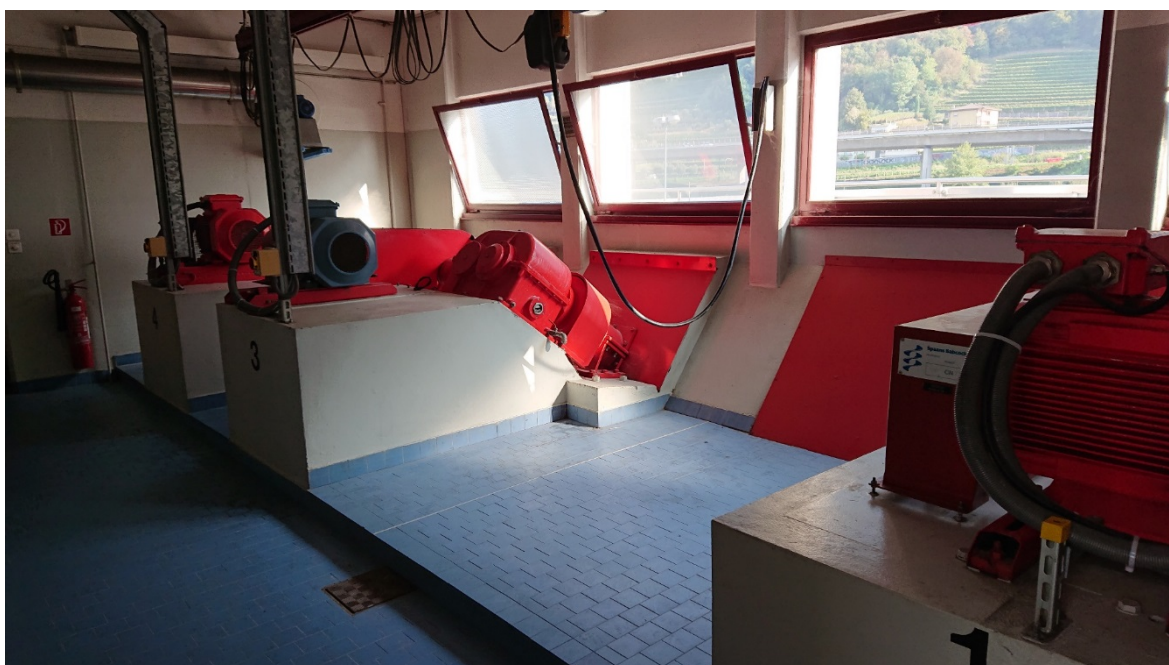
*Figura 2 – Locale motori viti di sollevamento.*

Attualmente 2 delle 3 viti di sollevamento sono regolate tramite inverter, mentre la vite n°1 ha due velocità di funzionamento. I motori delle viti n°2 e 3 presentano quasi 75'000 ore d'esercizio ognuno, mentre il motore della vite n°1 ne presenta ca. la metà.

La sostituzione dei 3 motori datati (1991) con nuovi motori più performanti è giustificata dalle seguenti considerazioni:

- garanzia dell'affidabilità di questa componente fondamentale dell'IDA
- riduzione dei consumi elettrici, che attualmente rappresentano il 6% del consumo totale dell'IDA
- equa ripartizione delle ore di esercizio sui 3 motori
- regolazione delle portate con inverter su ogni motore

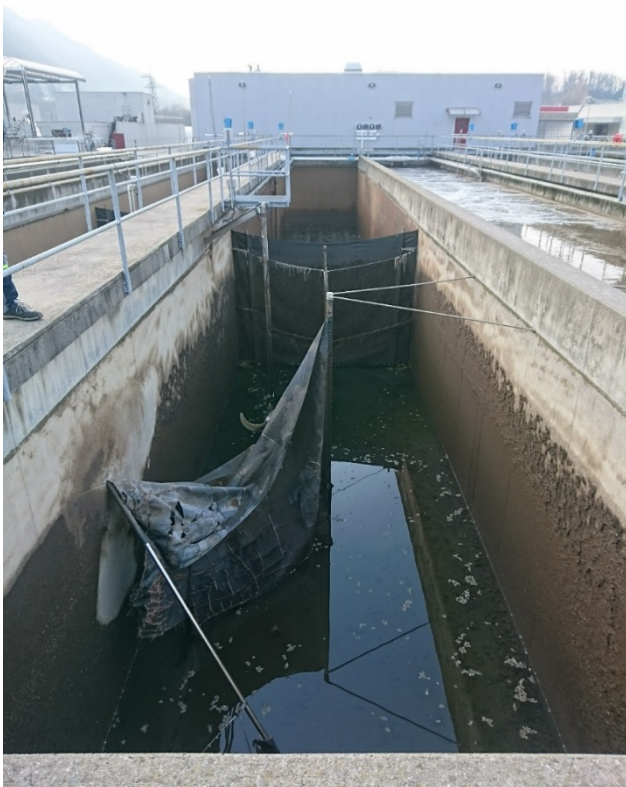
*Figura 4 – Telo longitudinale rotto.*

Ad inizio 2018 è stata scoperta la rottura del telo n° 1 del bacino n°1 (v. Figura 4). Dopo richiesta di offerte, si è deciso di non riparare il telo n°1 ma di eliminarlo e di sostituire l'agitatore con uno a pale più grandi (v. Figura 5), in grado di garantire la movimentazione delle acque dell'intero comparto anossico. Parallelamente si è deciso, come di norma realizzato negli altri IDA, di modificare i teli n°2 e 3 aumentando lo spazio libero tra il fondo vasca e il telo stesso (ca. 20 cm).

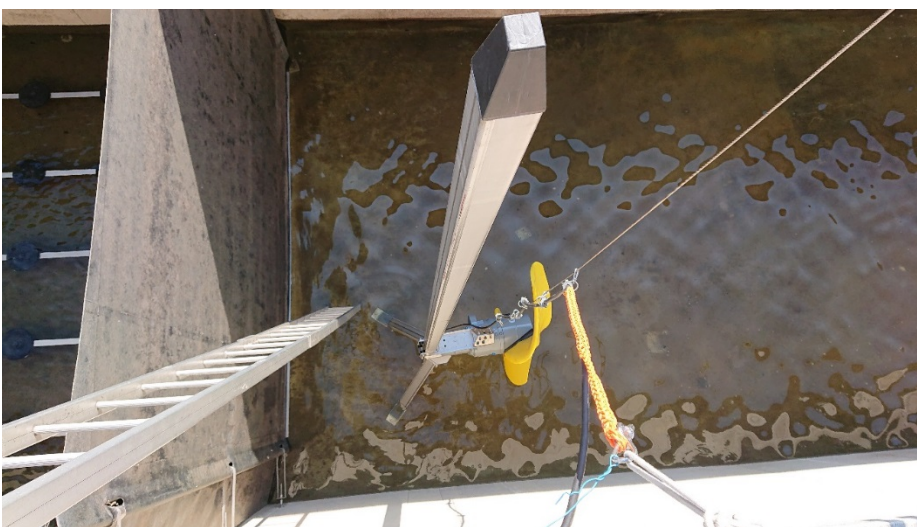
*Figura 5 – Nuovo agitatore zona anossica biologia 1*

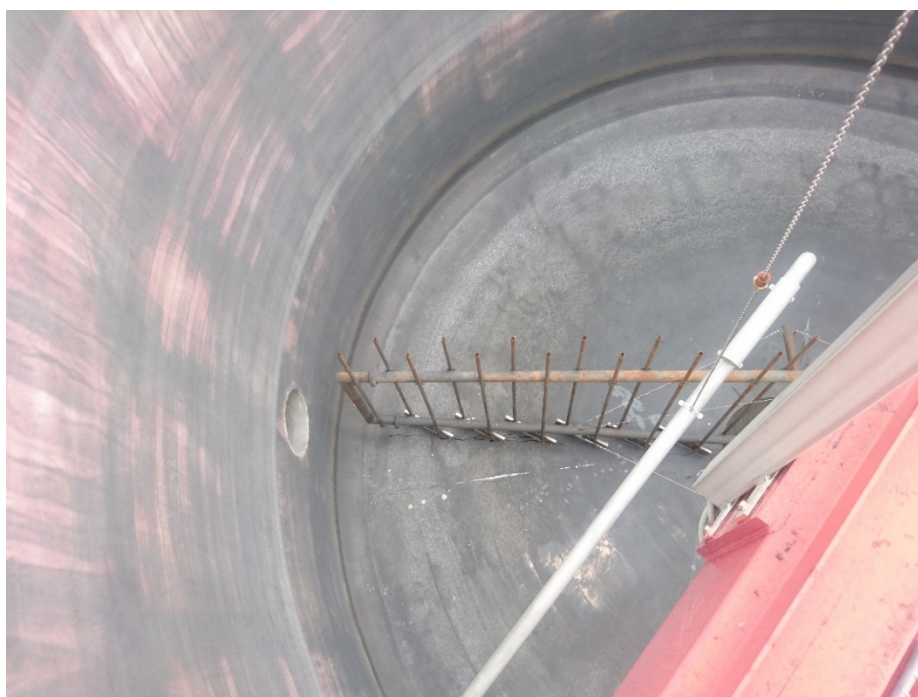
*Figura 6 – Digestore secondario – braccio mobile.*

Nell'ambito del risanamento delle superfici degli ispessitori (v. M2018-4) si propone di revisionare / sostituire anche le componenti elettromeccaniche. In particolare il braccio mobile, situato sul fondo dell'ispessitore, sarà sostituito con tubolari in acciaio inox.

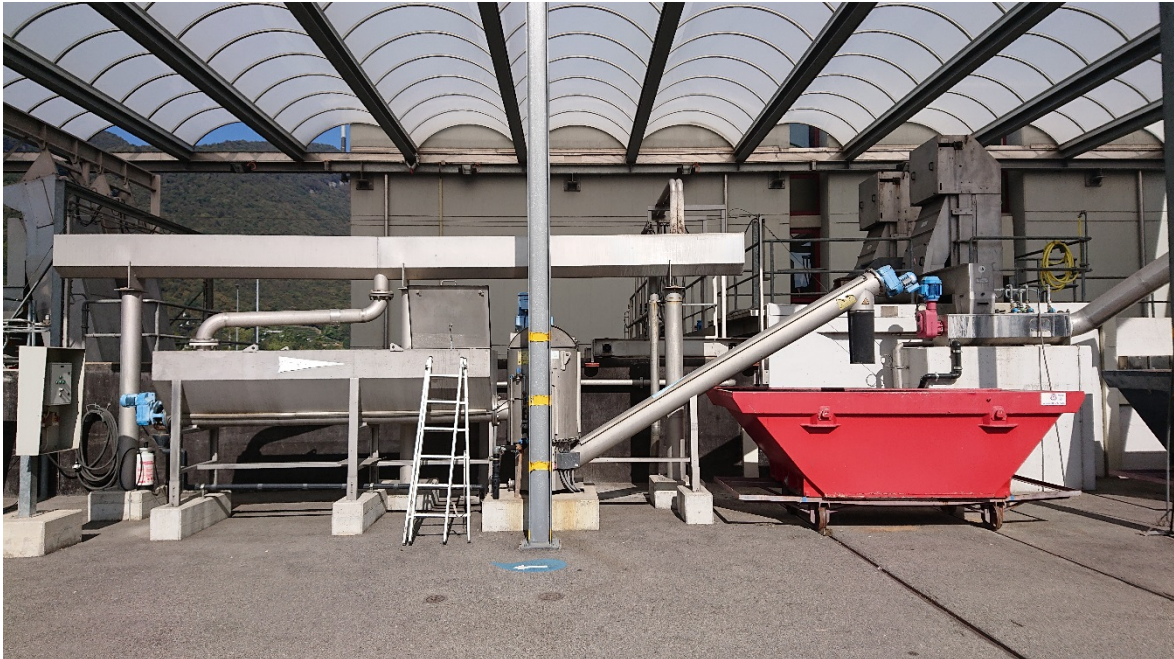
*Figura 7 – Comparto lavaggio sabbie.*

Con il rinnovo del lavaggio sabbie ci si prefigge di garantirne la funzionalità (usura per abrasione, in particolare delle coclee) e di migliorare la separazione della parte organica con p.es. un lavaggio centrifugo delle sabbie. Si prevede inoltre la sostituzione di una soffiante (l'altra à già stata sostituita nel 2016). Non sono per contro previsti interventi al sistema di estrazione delle sabbie (pompe mammut).

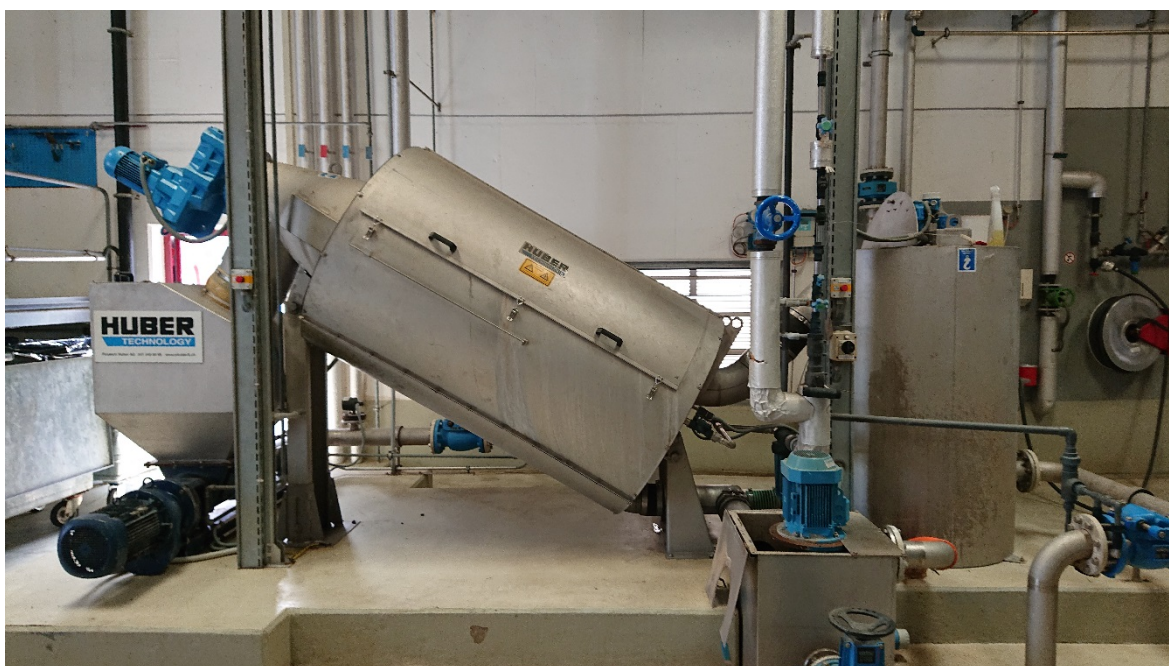
*Figura 8 – Ispessitore dinamico.*

L'ispessitore dinamico (v. Figura 8) è un macchinario adibito ad aumentare il tenore di secco (diminuire il contenuto di acqua) dei fanghi di supero (in uscita dai sedimentatori secondari), prima che siano immessi nei digestori.

Seppur relativamente recente, questa macchina, in servizio dal 2004, ha sempre presentato problemi e necessitato di numerose manutenzioni straordinarie (v. Figura 9). Per questa ragione si ritiene giustificato sostituirla, anche se non sarà necessariamente ancora giunta a fine vita.

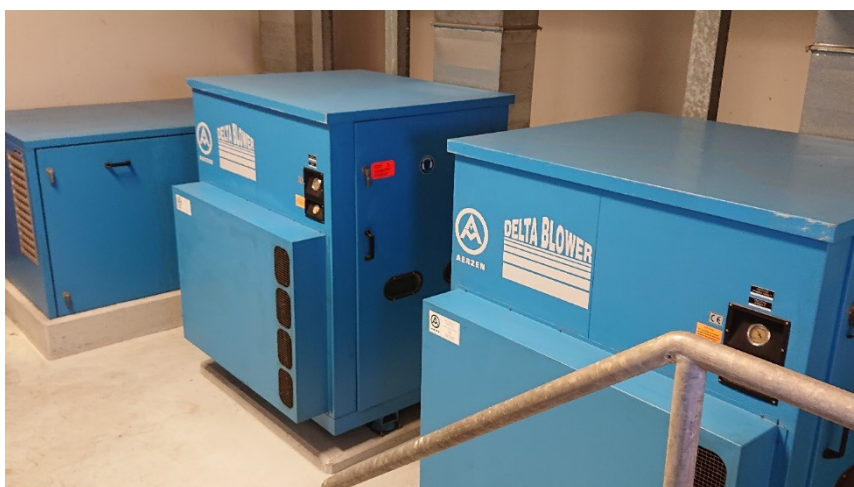
Figura 10 – Soffianti linea 2 biologia.

L'aerazione dei bacini biologici rappresenta il 35% del fabbisogno elettrico dell'IDA. Attualmente la gestione avviene con due linee, ognuna delle quali alimenta 2 vasche: linea 1 -> vasche 1+2, linea 2 -> vasche 3+4. Ogni linea è alimentata da due soffianti più una di riserva, utilizzata in caso di guasti o manutenzioni ad una soffiante principale (vedi Figura 10).

- ripensare la gestione dell'insufflazione d'aria, adeguando di conseguenza il sistema di supervisione e modificando il piping e le elettrovalvole, con l'obiettivo di semplificare e migliorare la gestione dell'insufflazione di aria nei singoli bacini biologici
- sostituire le soffianti con macchine di nuova generazione. La scelta sia del tipo (a lobi, a vite) e del layout ideali (numero di soffianti principali e di riserva, ev. mantenimento delle attuali soffianti di riserva) sarà fatta in sede di progettazione e sulla base di offerte concrete, integrando nella valutazione criteri quali il risparmio energetico (fino al 20-25%), la riduzione dell'usura (es. cuscinetti a magneti permanenti) e del rumore emesso.
